Death due to severe injury linked to ejection of a 6-year old boy from three and half-year old Toyota Yaris; Vehicle Identification Number JTDKV123403010861 on the highway A3 on Oct. 21, 2002 at 1.05 p.m.

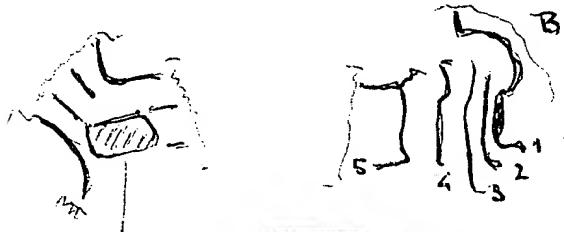
B-POST SECTION

100 x 40  
mm<sup>2</sup>

Separation of the side rail into two totally deformed members at the B-post section and a hole of a size of approx. 100 by 40 mm at the C-post section
